Malá encyklopedie

zapalování a žhavení (9. díl)

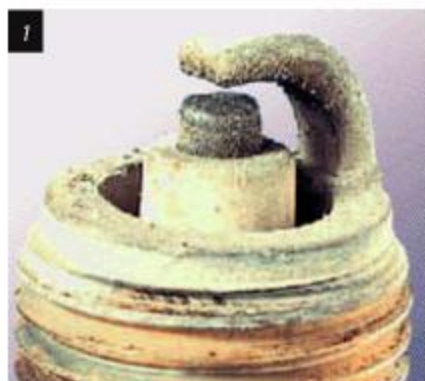
Obr. 1: Na elektrodách se nachází povlak z nečistot z palivové směsi, které se usazují na střední i boční elektrodě a znemožňují pravidelný a silný přeskok elektrické jiskry. Příčinou je většinou kondenzace zbytků nespáleného nekvalitního paliva. U starších automobilů bez řídicí jednotky můžeme mechanicky očistit nečistoty a dále kontrolovat stav zápalu a pružnosti motoru. U moderních automobilů je nutné svíčku okamžitě vyměnit. V obou případech je však nutné změnit dodavatele paliva.

Z hlediska původní terminologie byl tento jev v němčině označován jako „**Verbleibt**“ – **potážená olovem**. (potažené jiskřiště, který vychází ještě z dob před zavedením benzinů bez olovnatých složek). Při použití nekvalitních paliv s přísadou olova docházelo tehdy ke žluto-zelenému povlaku svíčky, který se stal izolátorem na elektrodách při přeskočení jiskry.

Po přechodu na bezolovnatá paliva (začátkem 90. let) bylo olovo nahrazeno různými přísadami hlinky, které zamezovaly stejně tak jako olovo zadření dřívků ventilů. Dále byly použity nové antidetonální přísady, které omezovaly samozápal paliva po vypnutí zapalování motoru.) se tato závada opět objevuje, a to v šedivém oxidačním potahu elektrod, který opět brání dokonalému přeskočení jiskry. Tento problém se projevuje jak u jednoelektrodoých, tak u víceelektrodoých zapalovacích svíček.

Pokud není základní benzin a aditivum kvalitní, dochází k nekvalitnímu a neoptimálnímu spalování, a to bez ohledu na kvalitní zapalovací svíčku. Následně tak na elektrodách zapalovací svíčky objevíme tentokrát šedý povlak různých oxidů, které brání volnému průchodu zapalovací jiskry.

Představuje skupinu vozidel starších více jak 15 let, tzn. např. stará vozidla Škoda 100, 110, Rapid, Moskvíč, Žiguli, Volha, Renault, Fiat, VW, Simca, Chrysler, Ford a další. Protože u této kategorie vozidel byla výměna svíček doporučena při cca 10 tis. km, můžeme svíčku teoreticky očistit od nanosů, protože tato vozidla nejsou vybavena katalyzátorem. **Doporučení – změna paliva, kontrola míchání aditiv, pozor na přípravu motoru před STK – nutná kon-**

trola zapalovacích svíček, zapalovacích kabelů a koncovek, zapalovacích cívek a karburátoru.

Současné moderní motory jsou již vybaveny automatickými čidly oktanového čísla pohonné hmoty a dokáží tak automaticky přestavit řídicí jednotku v závislosti na oktanovém čísle pohonné hmoty. Tyto systémy však nedokáží zatím plně vyhodnotit kvalitu tankované pohonné hmoty, takže při jejím spalování dochází k následným úpravám vstříků, zapalování a úpravám režimu činnosti lambdasondy, které může vést až ke **snížení samočisticí funkce svíčky a snížení výkonu motoru.**

Proto je nutné při objevení této závady urychleně vyměnit svíčku, změnit typ paliva, respektive dodavatele paliva. Současné moderní motory jsou také vybaveny čističem paliva. V souvislosti s objevenými problémy na jiskřišti zapalovací svíčky se doporučuje kromě výměny zapalovací svíčky i výměna čističe paliva (jemného filtru paliva), který je s největší pravděpodobností zanesen nečistotami z původního čerpaného paliva.

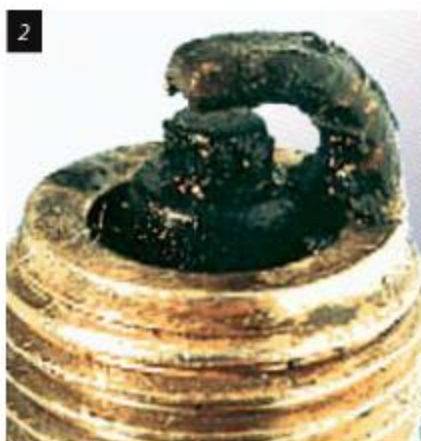
Obr. 2: Jiskřiště svíčky je zaneseno sazemi, tzn. omezení samočisticí funkce zapalovací svíčky s následným omezením přesného přeskočení zapalovací jiskry. Příčinou tohoto jevu se nejčastěji stává: příliš bohatá směs paliva nebo zanesený vzduchový filtr, problémy v řízení ručního nebo automatického sytiče s cestami na krátké vzdálenosti. V souvislosti s tím mohla být i při výměně svíčky zvolena chybná tepelná hodnota svíčky.

Doporučení: u starších i moderních automobilů ihned vyměnit zapalovací svíčku, nastavit hodnoty vstřikování, resp. úpravu karburátoru, pro studený start (hodnoty sytiče), okamžitě vyměnit vzduchový filtr.

V německé terminologii je tento stav nazýván jako „**verrusst**“ – **zanesení jiskřiště sazemi**. Nejčastější příčinou tohoto jevu je zanesený vzduchový filtr, který nedává dostatek čistého vzduchu po přípravě směsi zejména při vyšších otáčkách motoru. Motor tak nevykazuje úplnou kulatost chodu a díky nedostatku vzduchu při spalování

motor vykazuje i zvýšené emisní hodnoty. Další příčinou může být i nevhodná volba tepelné hodnoty svíčky. V souvislosti s tím může jít i o volbu nižší tepelné hodnoty svíčky (studenější svíčka), která nemusí vždy nedosáhnout požadované teploty na jiskřišti v závislosti na zaneseném filtru vzduchu. I když necháme motor před jízdou ohřát do požadované provozní hodnoty, dochází k opětovnému nedokonalému spalování, zvýšení emisních hodnot a zanášení jiskřiště svíčky sazemi. K nedokonalému spalování přispívá i kombinace zaneseného vzduchového filtru a nastavení sytiče motoru, který poskytuje stále bohatou směs bez ohledu na tepelná čidla motoru. Pokud je motor navíc vybaven váhami vzduchu, může docházet k nerovnoměrnému chodu motoru, zejména při zvýšení jeho otáček. Nedokonalé spalování tak následně zatěžuje i katalyzátor vozidla, čímž se zkracuje i jeho životnost. V souvislosti s tím je doporučováno i proměření zapalovacích kabelů a dalších komponentů zapalování.

Doporučuje se okamžitá výměna vzduchového filtru a vyčištění sacího potrubí včetně kontroly nastavení sytiče.

Pokud máme správný typ svíčky včetně její tepelné hodnoty a nedošlo k opalu elektrod, můžeme ještě svíčku použít na dojetí, avšak po pečlivém očištění jiskřiště svíčky ocelovým kartáčem.

I když svíčka po očištění nevykazuje vnější viditelné závady, doporučuje se její preventivní výměna, stejně tak i okamžitá výměna vzduchového filtru, vyčištění sacího potrubí a kontroly nastavení sytiče. Pokud je vozidlo vybaveno jemným čističem paliva, je nutná i kontrola stavu tohoto filtru, resp. jeho výměna.
