Malá encyklopedie zapalování a žhavení (11. díl)

V minulých 2 částech seriálu jsme popsali běžné závady na jiskřišti zapalovacích svíček, kterým mají většinou souvislost s použitím nekvalitního paliva, netěsností pístních skupin či závadách na zapalovacím systému vozidla. Poslední část k problematice závad na zapalovacích svíčkách věnujeme totální destrukci jiskřišť zapalovací svíčky.

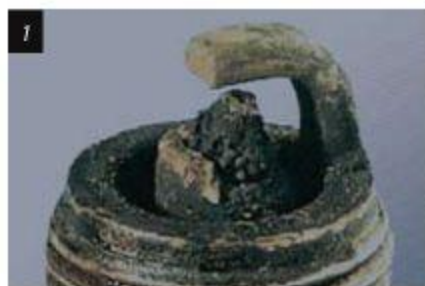
Nejčastější příčinou destrukce středové elektrody (totálního úbytku hmoty středové elektrody) s následným poškozením středového izolátoru zapalovací svíčky je tepelné přetížení zapalovací svíčky. K tomuto přetížení může docházet např. častým opakováním samozápalů, které vznikají chybným nastavením předstihu. Další příčinou může být i nedokonalý výplach spalin z oblasti spalovacího prostoru válce, kde příčinu můžeme hledat v poškození těsnění ventilových rozvodů, stejně tak i časování ventilových rozvodů. Příčinou tohoto poškození může být

i chybná funkce rozdělovače či trafa, stejně tak i dlouhodobé používání paliva s nižším oktanovým číslem (samozápaly).

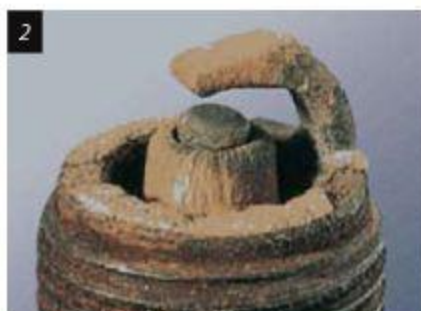
Obrázek 2 znázorňuje opět úbytek hmoty střední elektrody s nánosem různých oxidů v oblasti jiskřišť, středového izolátoru, stejně tak i boční elektrody. V praxi to znamená, že zapalovací svíčka si nemohla za stávajících podmínek zachovat svoji tepelnou samočisticí schopnost. Nejčastější příčinou tohoto problému je porušení patky izolátoru při montáži (např. pádem, či dalším mechanickým poškozením např. nedodržením utahovacího momentu při montáži svíčky). Eventuální další příčinou může být i zpětné spalování lehkých uhlovodíků z olejové lázně motoru, které se

dostávají při netěsnostech zpět do spalovacího prostoru motoru.

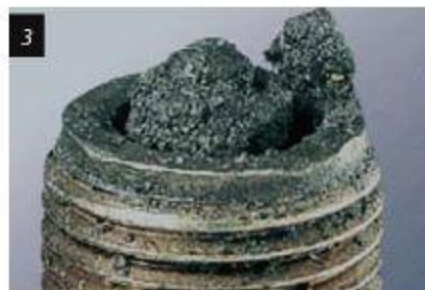
Totálně odtavená středová a boční elektroda představuje většinou kompletní destrukci spalovacího prostoru motoru. Tato závada souvisí s již s předchozími jmenovanými závadami, avšak u motorů s přímým vstřikem paliva (event. nepřímým vstřikem) nejčastěji znamená, že připravená směs paliva se dostává přímo na jiskřišť svíčky (před zápalením nedochází k požadovanému víření směsi a jejímu dalšímu promísení ve spalovacím prostoru). V tomto momentu při zápalu dochází k nekontrolovatelnému prohoření a detonaci paliva, která nejen zlikviduje vlastní zapalovací svíčku, ale má i za následek propálení dna pístu.
