Malá encyklopedie zapalování a žhavení (14. díl)

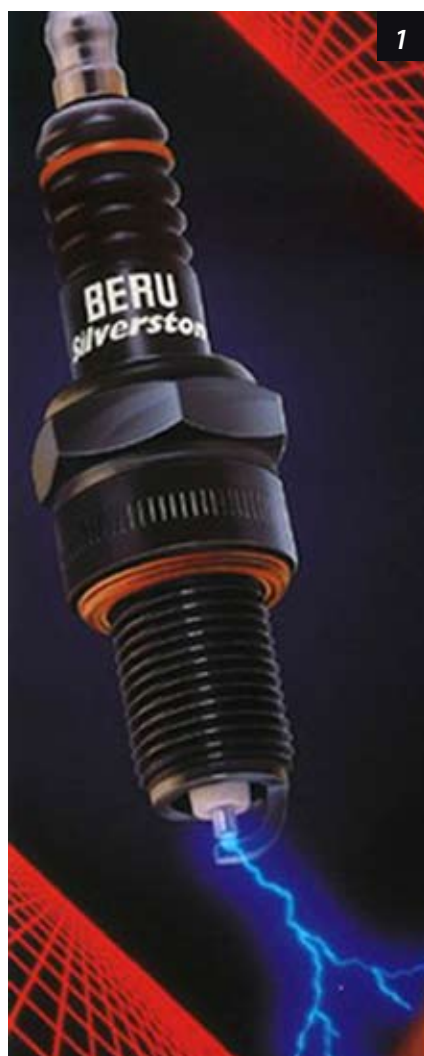
Mechanické poškození kabelů bývá nejčastější příčinou poruch v zapalování. Obrázek číslo 1 znázorňuje správný rozptyl elektrické jiskry v době komprese a zápalu připravené směsi paliva. Při takovémto rozptylu jiskry máme jistotu, že dojde k okamžitému zápalu směsi paliva a jeho kvalitnímu prohoření.

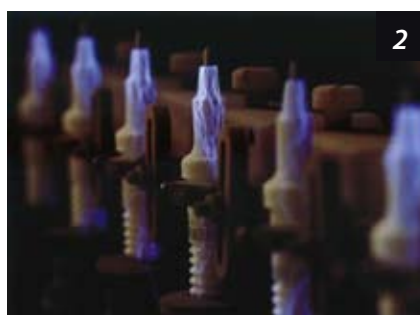
Obrázek číslo 2 pochází z testování kvality zapalovacích svíček, které jsou zásobovány napětím 40. tis. Volt. Při normální atmosférickém tlaku dochází k obtékání proudu kolem svíčky, který se jeví jako spletenec různých pramínků, které výrazně modře září (luminescenční efekt). A to je právě ten efekt, který musíme sledovat při poruše kabelů zapalování a jejich koncovek. Z hlediska diagnostických přístrojů můžeme zjistit, že dochází k úbytku potřebného napětí na zapalovací svíčce. Většina diagnostik však již není schopna určit přesné místo úbytku napětí. Je to na cívce, trafo, kabelech či koncovkách kabelů??? Pro motoráře a elektrikáře je to pokus zkoušek a omylů tak, aby našli definitivní chybu. V praxi to znamená sejmutí kabely a prověřit je, odměřit, zkontrolovat cívku, trafo, koncovky event. další elektrovybavení.

Závadu na základě popsaného luminescenčního efektu však můžeme objevit zcela jednoduše. Stačí nastartovat motor v garáži bez osvětlení a sledovat indukční elektrické výboje na jednotlivých částech elektrické výzbroje vozidla. Tyto výboje jsou zesilovány, či zeslabovány okolní vlhkostí vzduchu. Při vyšší vlhkosti jsou elektrické výboje zřetelnější. Takže na vozidle, které má potíže s izolacemi kabelů a dalších elektroinstalací můžeme opticky odhalit zdroje probíjení indukční energie. Pokud nám motorový prostor září jako vánoční stromček, tak není již co dalšího řešit než měnit kabely a koncovky zapalování. (Poznámka autora: řada zákazníků je v tomto ohledu velmi nedůvěřivá a je pak udivena návrhem na výměnu celé kabeláže a tedy i její ceny. V tomto ohledu je dobré zákazníkovi i poskytnout fotodokumentaci, co se v jeho motoru vlastně odehrává) **Tento příklad je i závažným upozorněním zákazníka na možnost zahoření vozidla v motorovém prostoru.**

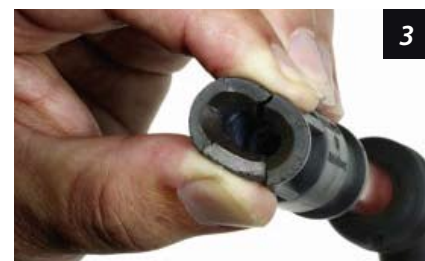
Porézní koncovka zapalovací svíčky (obr. 3) dokáže způsobit řadu problémů v kvalitě

zapalování, i když zapalovací kabel je zcela v pořádku. Nedokonalé utěsnění konektoru zapalovací svíčky a částečné překrytí izolátoru v tomto případě zvyšuje možnost vzniku indukčních proudů a odvodu části elektrické energie do volného motorového prostoru. K prodloužení životnosti těchto koncovek však stačí velmi málo.

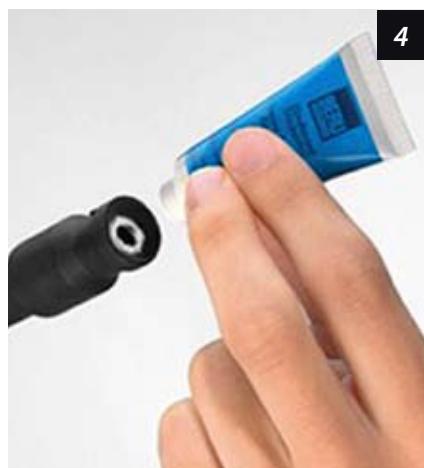
4

Použití speciálního teplotně odolného tuku prodlužuje nejen životnost koncovek za-

palování, ale i zamezuje průniku vzdušné vlhkosti do oblasti kontaktů (obr. 4). Malá dávka tohoto tuku bohatě vystačí do výměnných intervalů svíček od 10 do 100 tis. km dle předpisů výrobce motorů.

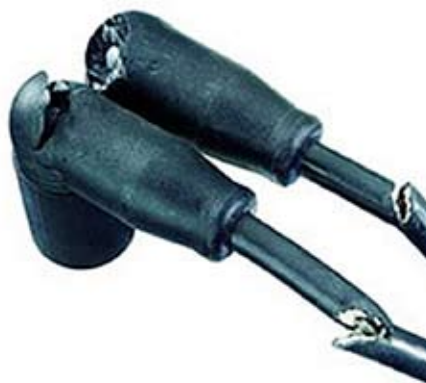
Ústnatá kousavá manželka, či milenka v autě je stejně nebezpečí jako napadení motoru hlodavci. Většinou však oprava kabeláže motoru vychází pro nás, motoristy o něco levněji.

Zkuste odvést manželky či milenky do servisu a následně očekávejte, že dojde ke zlepšení situace. Určitě k tomu nedojde!!! Pokud se Vám na chalupě nepodaří spolehlivě nastartovat, nikam je neodvážte a ihned raději kontrolujte stav kabeláže Vašeho motoru. Výše uvedený obrázek je skutečnou dokumentací toho, co dokáží udělat kuny, menší hlodavci či veverky (pomineme-li manželky a milenky, které Vám udělají destrukci kabeláže dle svého uvážení a trvají na tom, že se jim musíte věnovat a zablokují vám odjezd z chalupy – to v tom lepším případě).
